# FIAT 500 D Bj 1962 - Restauration

Nach einer langen Suche nach einem restaurierungsfähigen Objekt fand ich einen Fiat 500 D, Bj. 1962. Bei der ersten Besichtigung fiel auf, dass die Türen umgedreht waren - einmalig in die Welt! Aber sonst waren Fahrgestellnummer, Windschutzscheibe, Benzintank und viele andere Details alle vom D Modell.

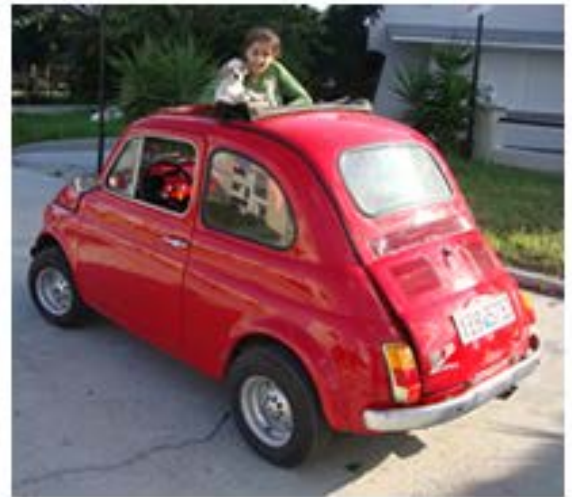
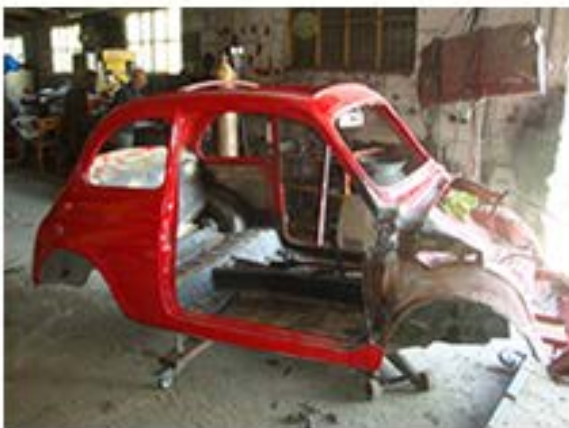
Die Türen waren angeschweißt und nicht verschraubt, so mussten wir die ganzen A Säulen zerstören und später auch die B Säulen.

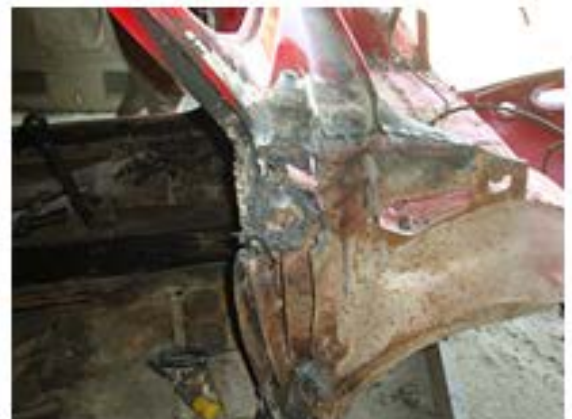
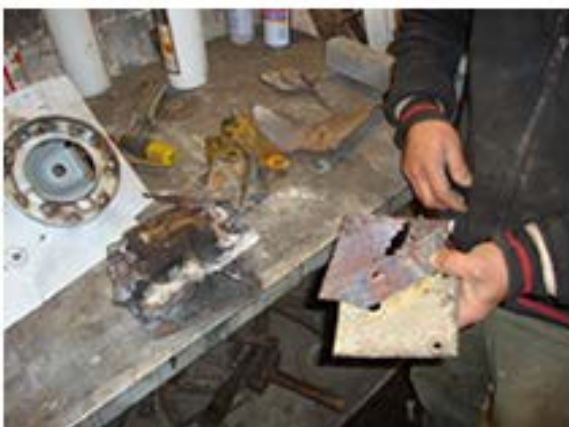
Das Auto hatte viel zu erzählen von vielen Unfällen, teils mit Überschlag, und schlampigen Reparaturen.

Viel Rost war zugedeckt und auf vielen Stellen verschiedene Bleche aufeinander geschweißt. Die linke Seite war 4,5 cm kürzer und die linke Achse war auch abgekürzt. Ein Schnäppchen!

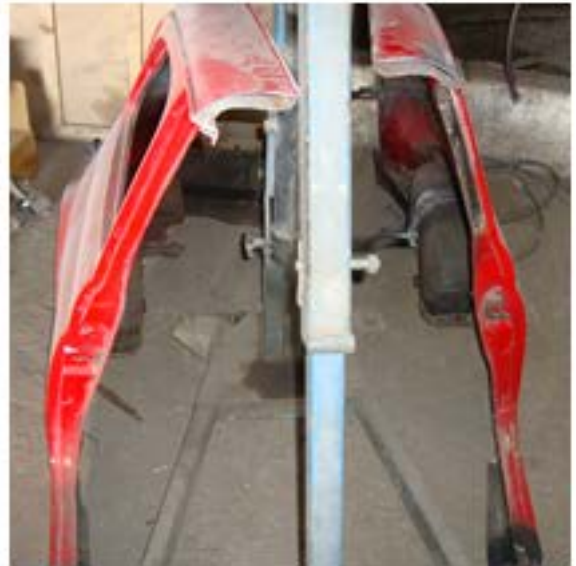
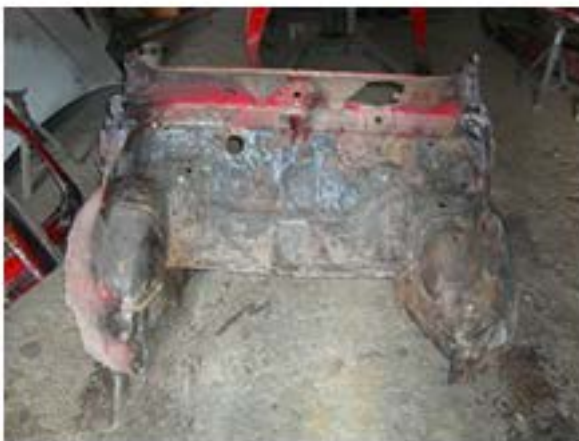
So hat der Karosserie Spezialist das Auto in mehrere Teile auseinander geschnitten und ich habe mir gedacht, dass es nie wieder ein Auto wird.

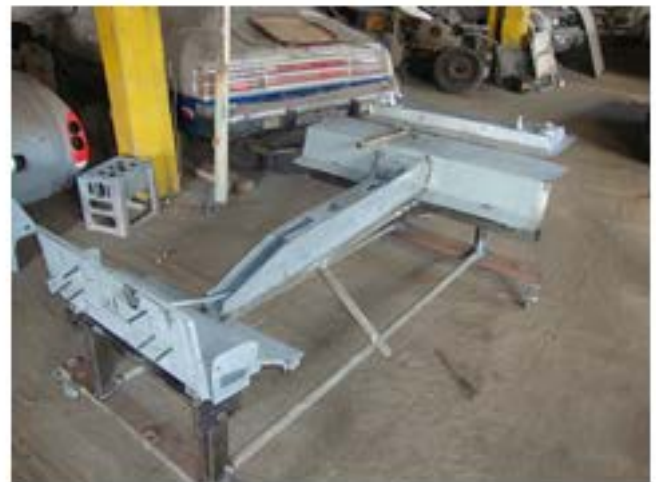
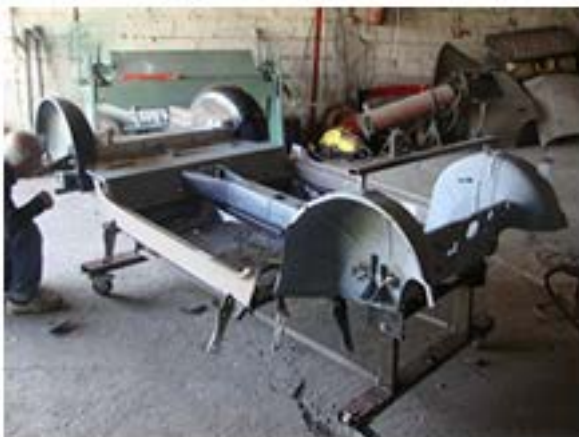
Die grünlichen Teilen sind bearbeitete alte und neue Teile, die sehr genau zusammen geschweißt wurden. Das war eine lange und schwierige Arbeit mit vielen Abmessungen, Korrekturen und Fragen an Spezialisten, dabei hat Sebastian Hangl viel geholfen.

Im Reparatur Handbuch für den Fiat 500 haben wir alle wichtigen Daten, Abstände, Maße, Winkel usw. gefunden und haben mit diesen Unterlagen konstruiert, genau wie es im Fiat Handbuch steht.

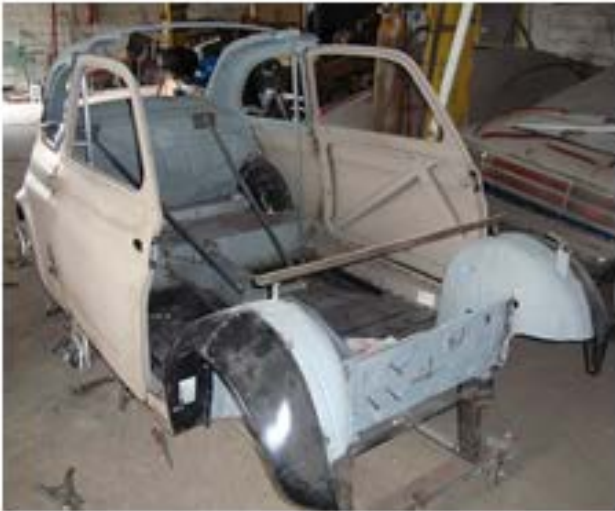
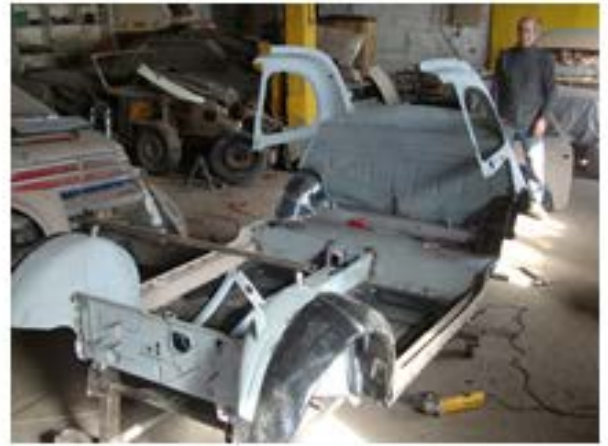
Die neuen B Säulen sind in Handarbeit nachgefertigt.

Nach der endgültigen Fertigung des Bodens haben wir, von hinten angefangen, alle inneren Blechteile nach Bearbeitung, am Anfang mit Schrauben, zusammengefügt.

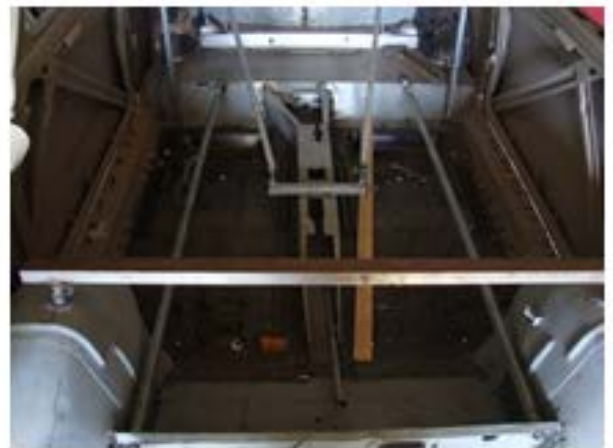
Das ganze Auto ist im Eisen Rahmen provisorisch fixiert, damit es sich beim Schweißen nicht bewegt.

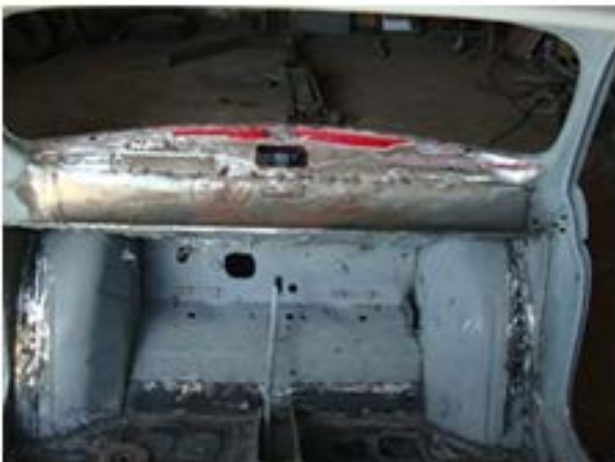
Das Armaturenbrett war auch verfälscht und wurde mit viel Hämmern neu gemacht. Der alte Rahmen der Windschutzscheibe ist nach Bearbeitung wieder eingebaut.

Die neuen A Säulen von vorne, auch von Hand gemacht.

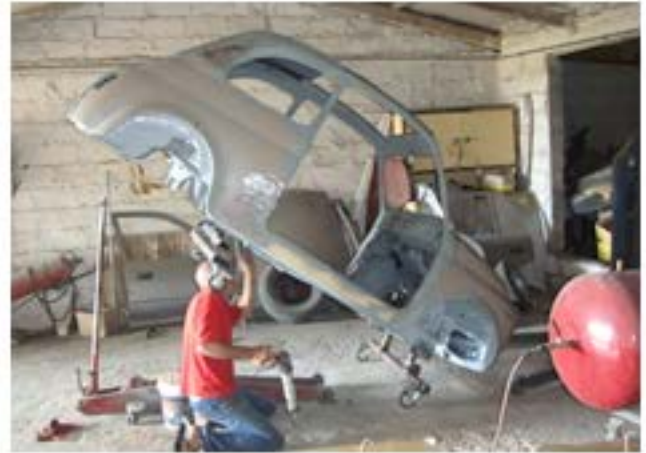
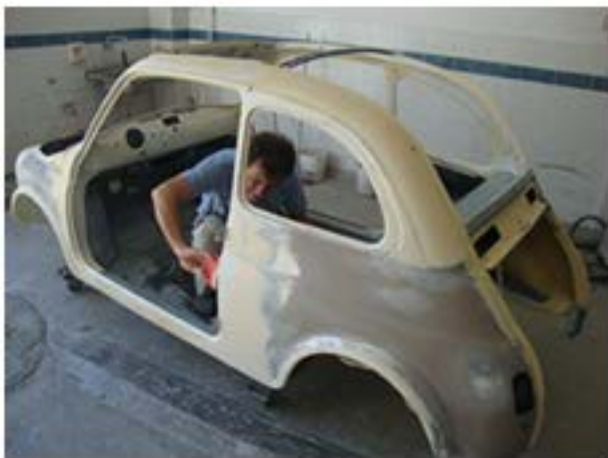
Die Grundierung ist aufgebracht.

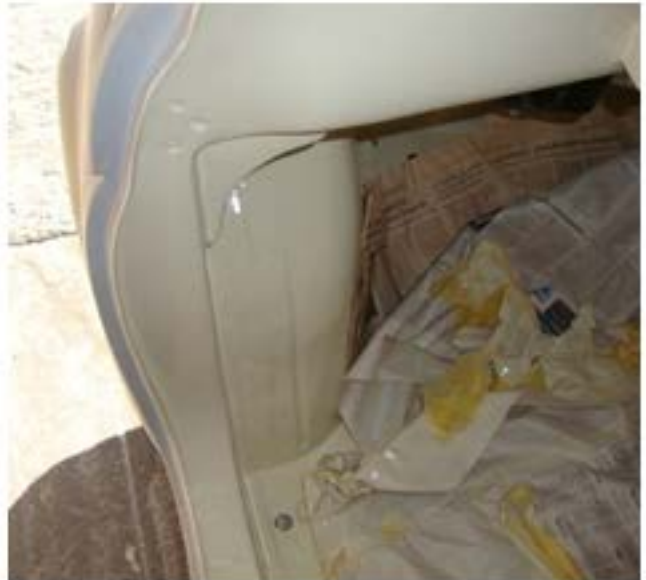
Die A Säule nach der Lackierung.

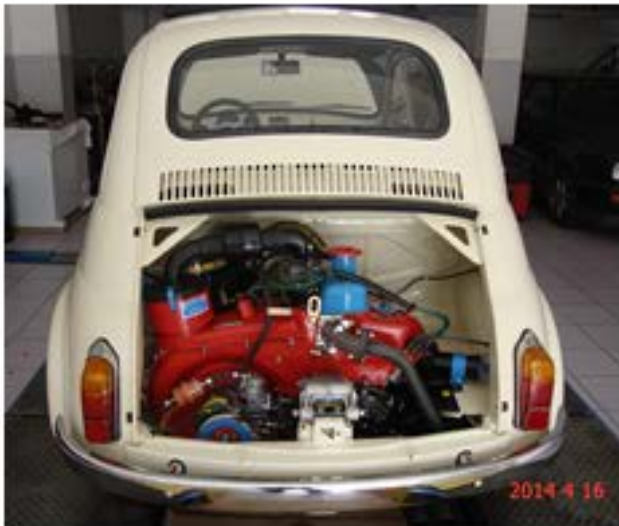
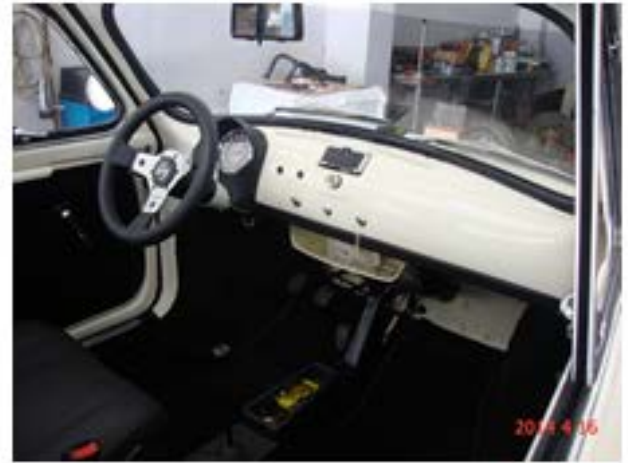
Die Innenwelt mit kleinem Lenkrad, weil der Fahrer groß ist.
